大连富丽华大酒店
Furama Hotel Dalian

安装细节

型号/位置： **Vulcan S25** 安装在西楼31楼机房热水容积式换热器进水管道上，解决12层至25层的水垢问题

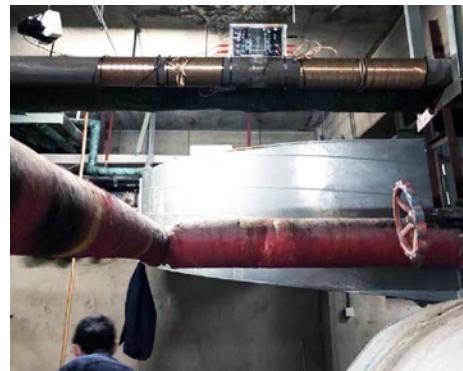
Vulcan S25安装在DN80钢管上

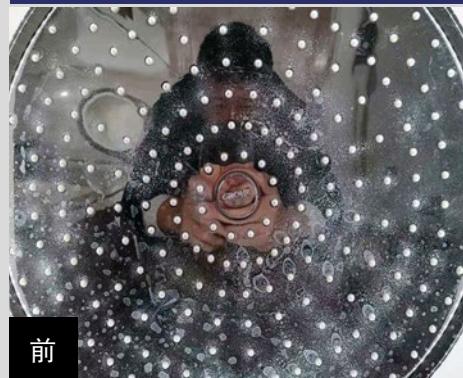
花洒

花洒使用后，在表面会有一层水垢积聚，给人脏的感觉。

花洒盘表面再没有水垢聚集，出水眼再也不堵塞，节省了更换清洗喷头的费用。
