## 安装详细信息

地点： 东风本田汽车有限公司

位置： 汽车铸造降温车间

问题： 机器人循环系统结垢严重，管道内大量水垢影响生产产线

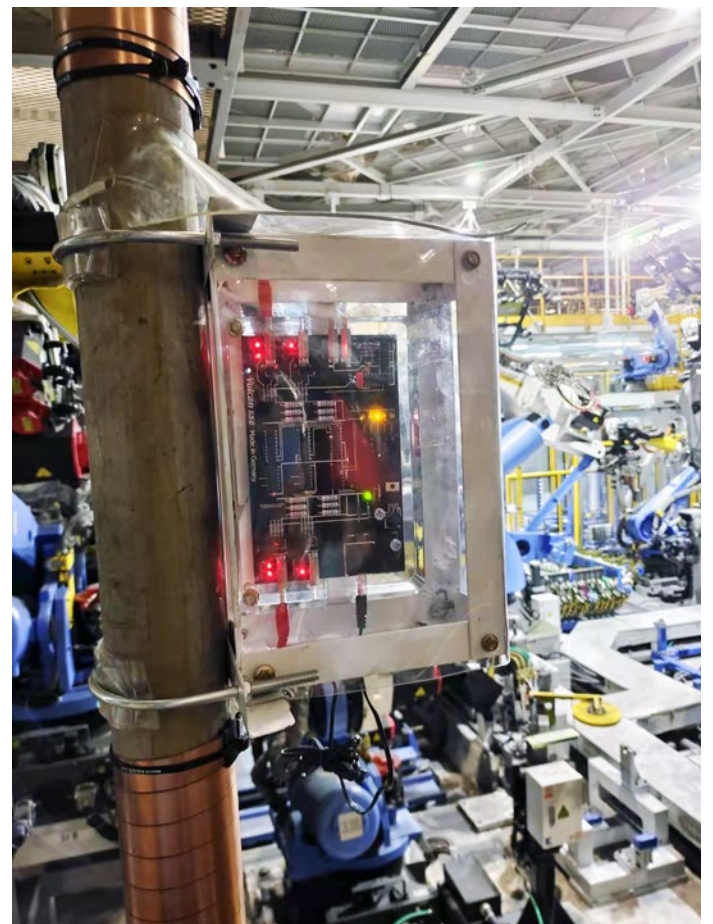
Vulcan S25 安装在机器人循环水系统总管径上

安装 Vulcan S25 三个多月後，冷却水端的水垢明显减少，药剂加酸的使用量减少，目前只需人工简单清理，推估每年至少节省3萬元人民幣。
