# Centro termal Chuishan

## Detalles de la instalación

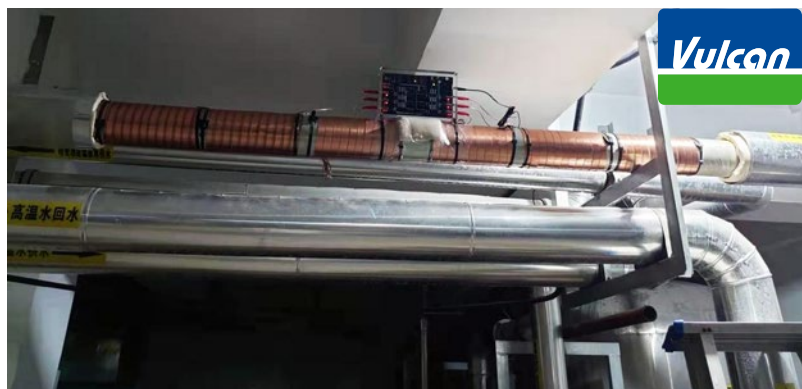
## 6 meses después de la instalación de Vulcan S100

Tras 6 meses de la instalación, la tubería aún presenta residuos de cal. Sin embargo, se realizó una revisión anual con corte del circuito de agua para evaluar los efectos, la cual mostró una reducción significativa de la acumulación de cal en la tubería de la fuente termal.
