## PLANTA PROCESADORA DE ALIMENTOS PARA PRODUCTOS EMBUTIDOS

### DETALLES DE LA INSTALACIÓN

**UBICACIÓN:** Planta procesadora de alimentos (delicatessen)

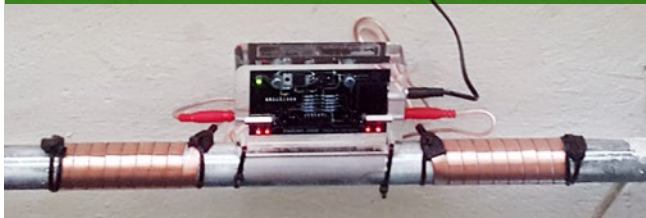
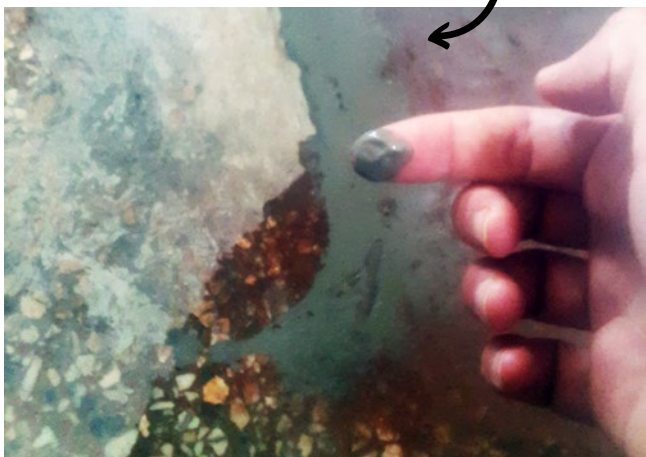
#### Tratamiento Vulcan 3000 en las calderas

La caldera funcionaba ininterrumpidamente desde hace más de 1 año y en ella se observaba una pequeña capa de cal de 0,5 mm. Después de 2 meses con Vulcan la cal puede retirarse fácilmente con el dedo.

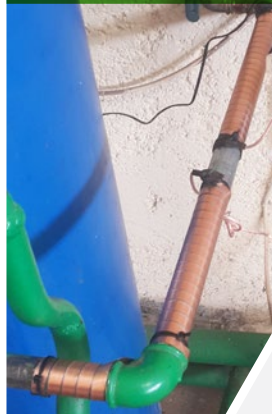
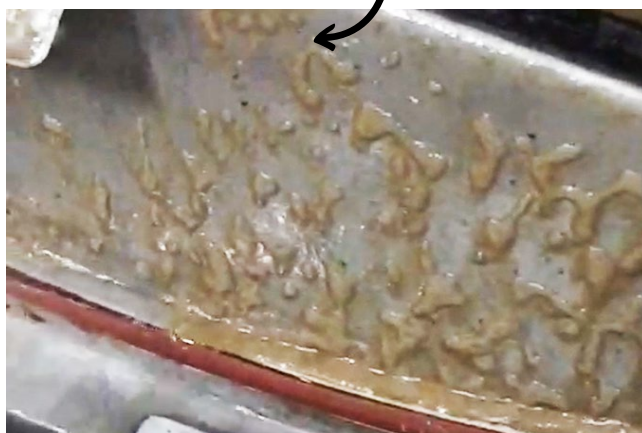
#### Vulcan 5000 de dos esterilizadores

La cal se acumuló durante 15 años y no se limpió antes de instalar el equipo Vulcan.

Tras 3 meses con Vulcan ya hemos empezado a ver como esta se desprende y sale.
