## Detalles de la instalación

Ubicación: Hotel Dalian de Furama  
[www.furamahoteldalian.com](http://www.furamahoteldalian.com)

Modelo/Área: se instaló un equipo **Vulcan S25** en la tubería de entrada del intercambiador de calor volumétrico de agua caliente en la planta 31 del edificio Oeste con el propósito de resolver el problema de los depósitos calcáreos entre las plantas 12 y 25.

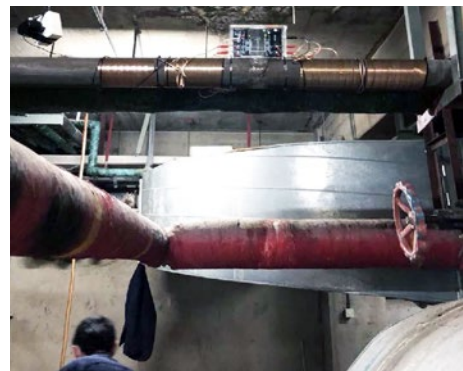
Vulcan S25 instalado en una tubería de cobre DN80.

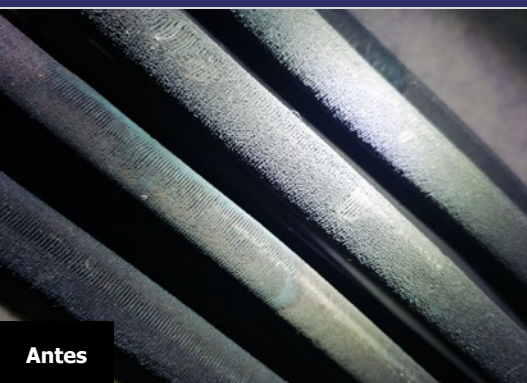
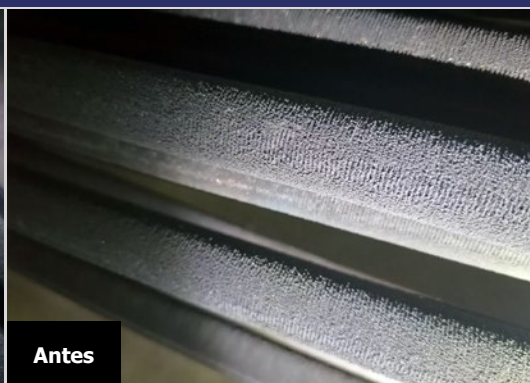
### Resistencias en el intercambiador de calor

La dureza de las incrustaciones de cal entre las aletas afectaba la eficiencia de la transferencia de calor y la oxidación ocasionaba problemas en el agua.

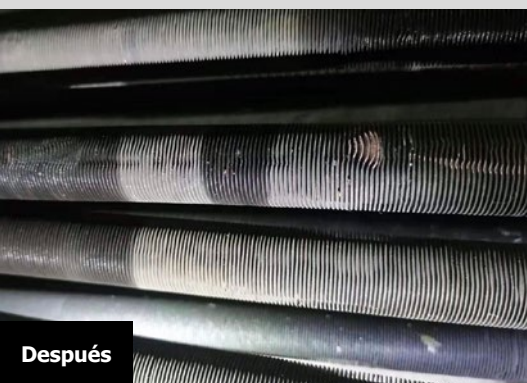
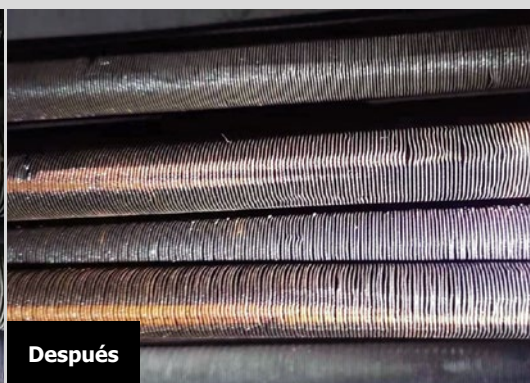
No se realizó una limpieza de las aletas antes de instalar el equipo Vulcan S25. 10 meses después, se habían eliminado los depósitos calcáreos más duros entre las aletas y algunas partes se observaban limpias, incluso revelándose el color original del tubo de cobre. Con Vulcan ha mejorado la calidad de agua, ahorrándose energía y costos de realización de limpiezas manuales.

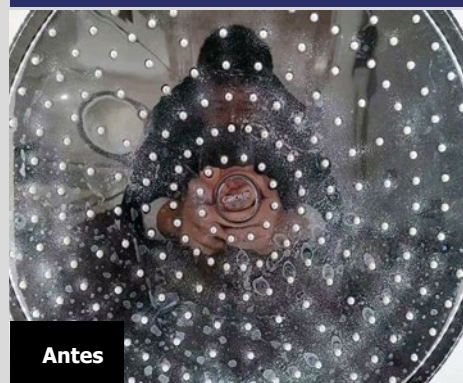
### Cabezales de ducha

Después de usar los cabezales de ducha se formaba una capa de cal en la superficie que le daba una apariencia de suciedad.

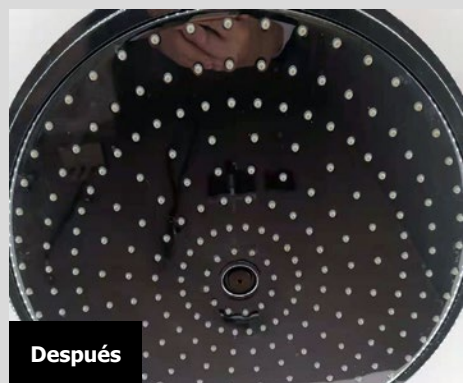
Ya no se acumula cal en la superficie de los cabezales de ducha ni se obstruye la salida de agua. Esto permite ahorrar los costes del cambio y limpieza de las boquillas.
