Detalles de la instalación

Ubicación: Zhongyuan GKN Cylinder

Área: Tubería principal de entrada de las torres de refrigeración en la fábrica de moldes

Vulcan S25

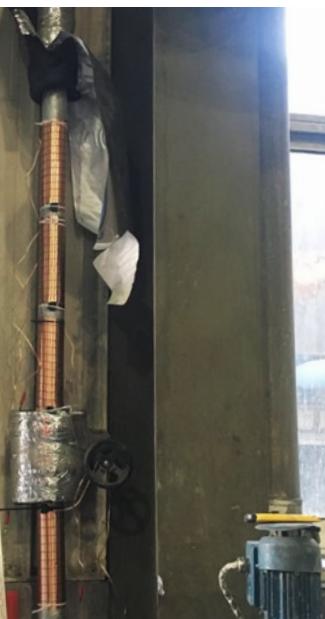
La torre de refrigeración antes de la instalación de Vulcan.

La tubería con un sujetacables se ha limpiado como referencia.

Vulcan S25 se instaló en la tubería principal de las torres de refrigeración de la fábrica de moldes.

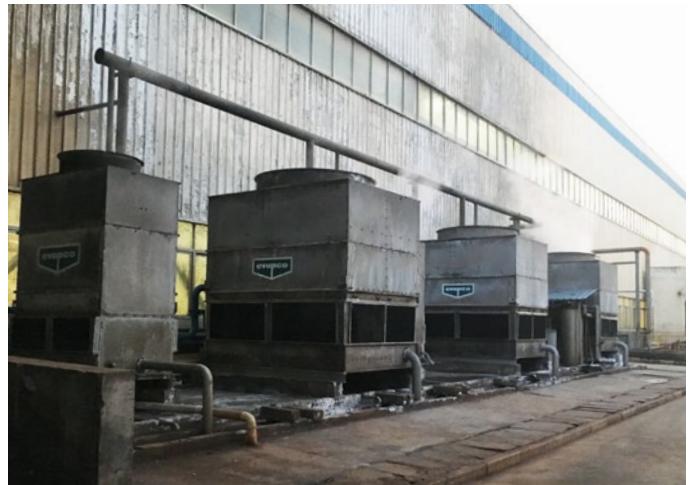
6 torres de refrigeración para la fábrica de moldes fueron tratadas por Vulcan S25.

La unidad Vulcan S25 ha estado instalada durante 1 mes.

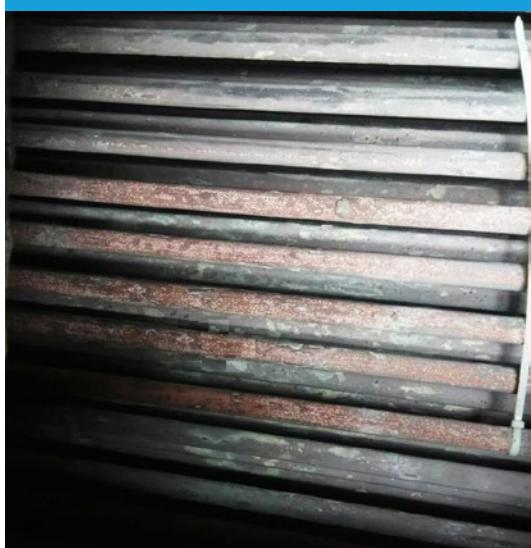
Durante el período de prueba, la cal se ha caído sin ningún tratamiento adicional del agua.
