## Motivo de la instalación de Vulcan

## Resultado de la instalación de Vulcan S25

## Complejo turístico Lombok, Indonesia

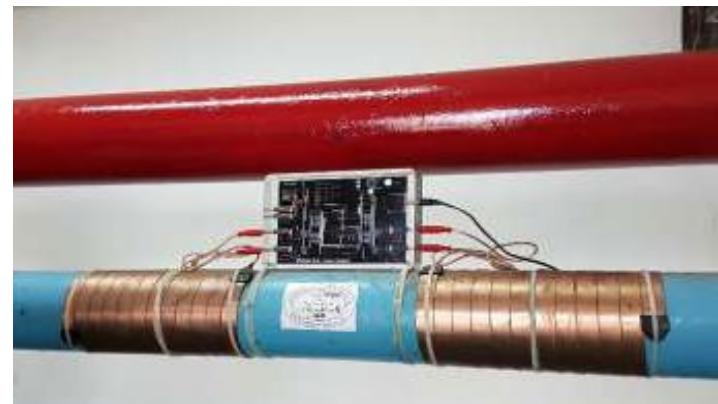
Sistema Antical Vulcan S25 fue instalado

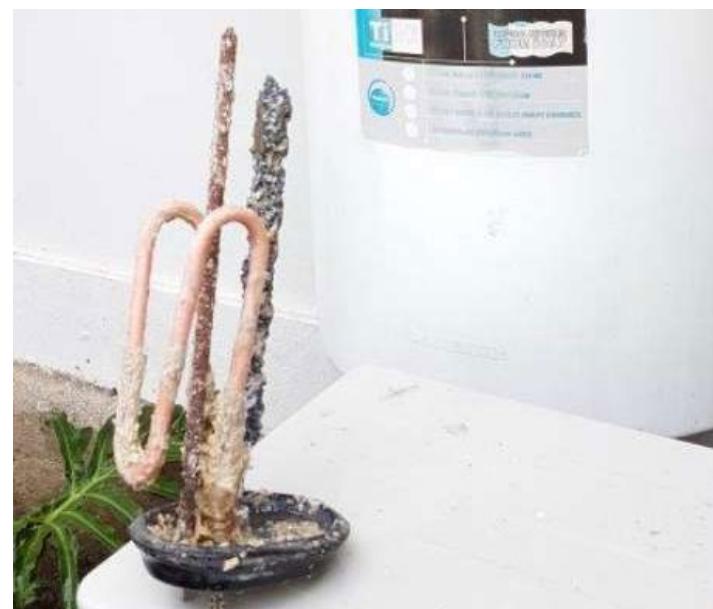
*Las incrustaciones pequeñas restantes son blandas y se eliminan fácilmente después de la instalación del sistema anticalcáreo Vulcan.*

Se abrió uno de los calentadores de agua de una cabaña con vista al mar (foto) para su inspección y tenía muchas partículas de cal desprendidas en el fondo del tanque, algunas de las cuales aún estaban presentes en el elemento. Este calentador de agua no había sido programado para una inspección aleatoria desde la instalación de la unidad Vulcan en el complejo turístico.
