Detalles de la instalación

Localización: fábrica de motores para coches Hyundai Motor Ulsan

Área: tubería de circulación de agua fría para la torre de enfriamiento y la máquina de temple por inducción.

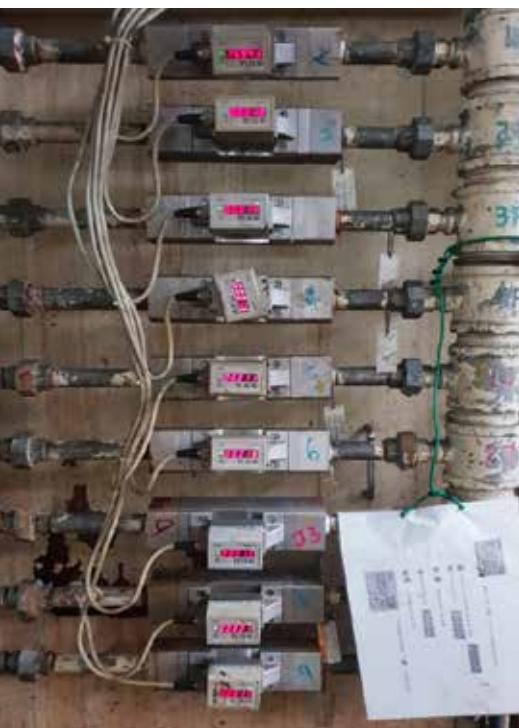
Existen 9 tuberías secundarias pequeñas que cuentan con medidores de agua. Estos fueron instalados para asegurar una tasa de flujo estable. Si el caudal disminuye, se produce un disfuncionamiento en la máquina de temple por inducción, por lo que era necesario limpiar las tuberías manualmente cada 2-3 meses.

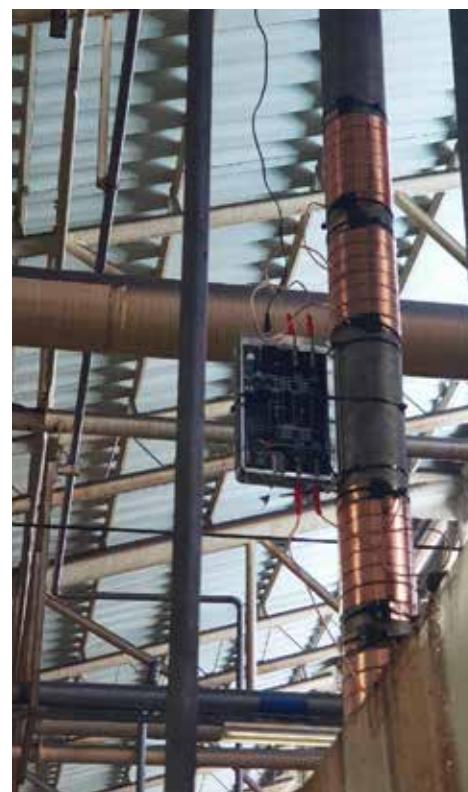
Vulcan S25 se instaló unos 50 metros antes de la máquina de temple por inducción.

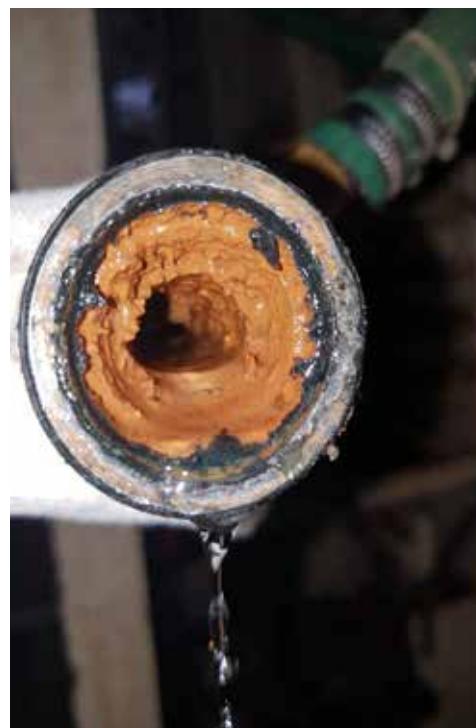
Primera inspección:
21 de mayo de 2018

interior de una tubería secundaria pequeña, antes de la instalación de Vulcan S25.

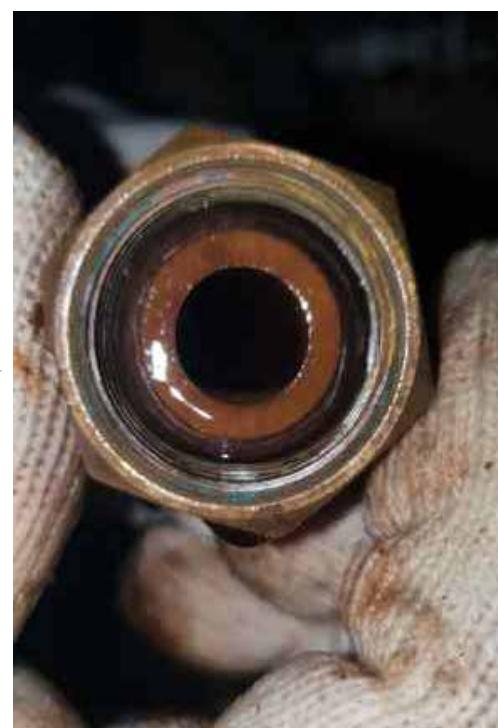
Última inspección:
21 de noviembre de 2018

tras 6 meses de tratamiento con Vulcan, la tubería está libre de incrustaciones calcáreas.

2. Despues de 6 meses de la instalación de Vulcan S25, las tuberías secundarias se destaparon: las incrustaciones desaparecieron de la tubería y las 9 tuberías secundarias estaban limpias (ver foto).
