Detalles de la instalación

Ubicación: InterContinental Kunming ★★★★
www.ihg.com/intercontinental

Modelo: Vulcan S10

Área: entrada de agua principal de la cocina

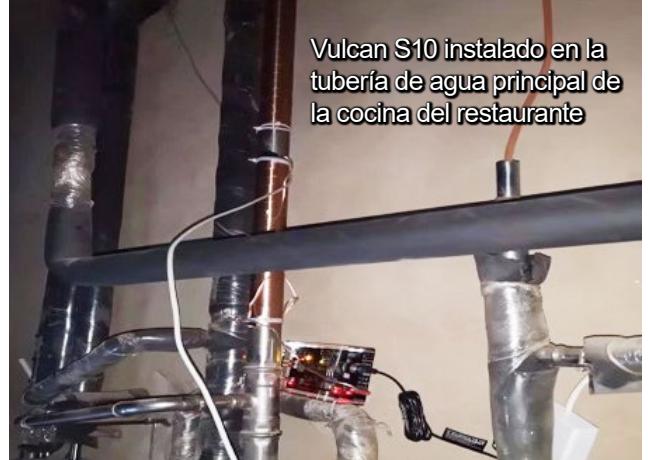
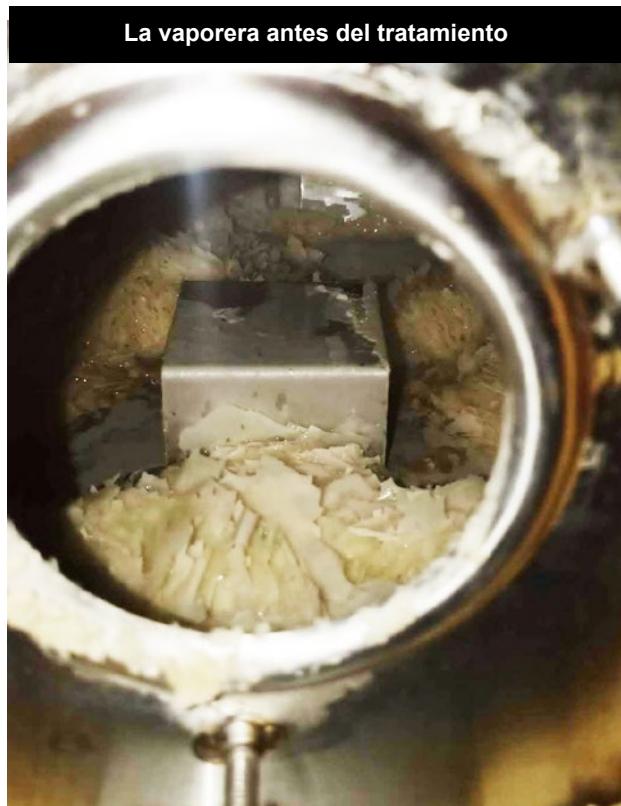
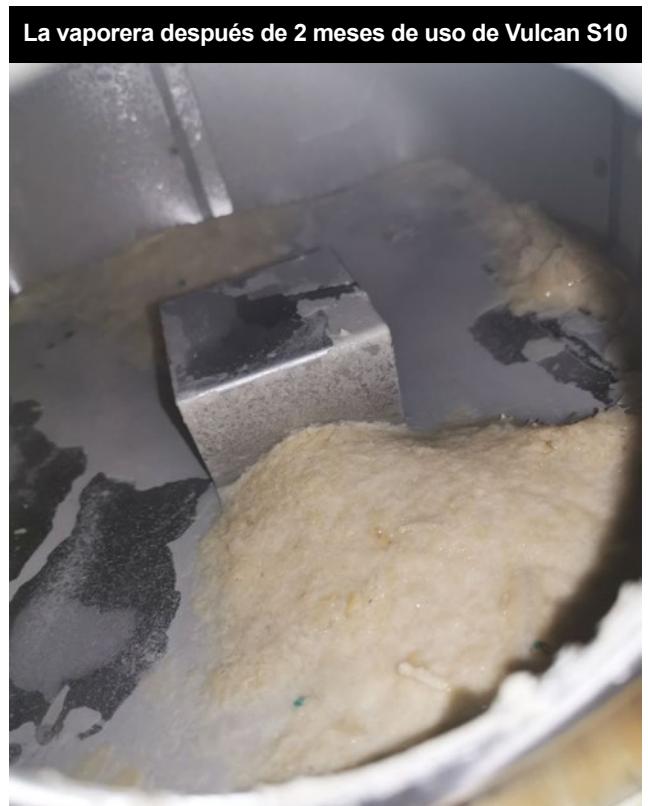
Habían escamas de cal que no pasaban por el agujero de desagüe de la vaporera. Para probar la eficacia del equipo Vulcan S10, no se procedió a ninguna limpieza antes de instalarlo.

La cal se transformó completamente en polvo, por lo que no es necesario abrir la vaporera para limpiarla. Mediante la función normal de desagüe se puede mantener el depósito de agua caliente limpio y sin cal. Gracias a los buenos resultados obtenidos, realizaremos otra colaboración con Vulcan para los sistemas de suministro de agua y de aire acondicionado central del hotel.
