# Sistema de refrigeración de criaderos de aves

Ubicación: 3 criaderos de aves en Marruecos

S10

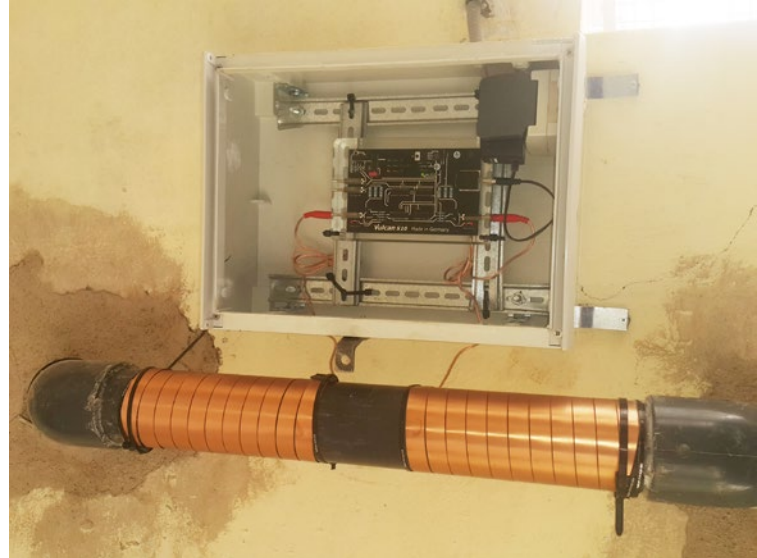
Vulcan S10 se instaló en la red principal de agua para tratar 6 sistemas de refrigeración en 3 criaderos de aves.

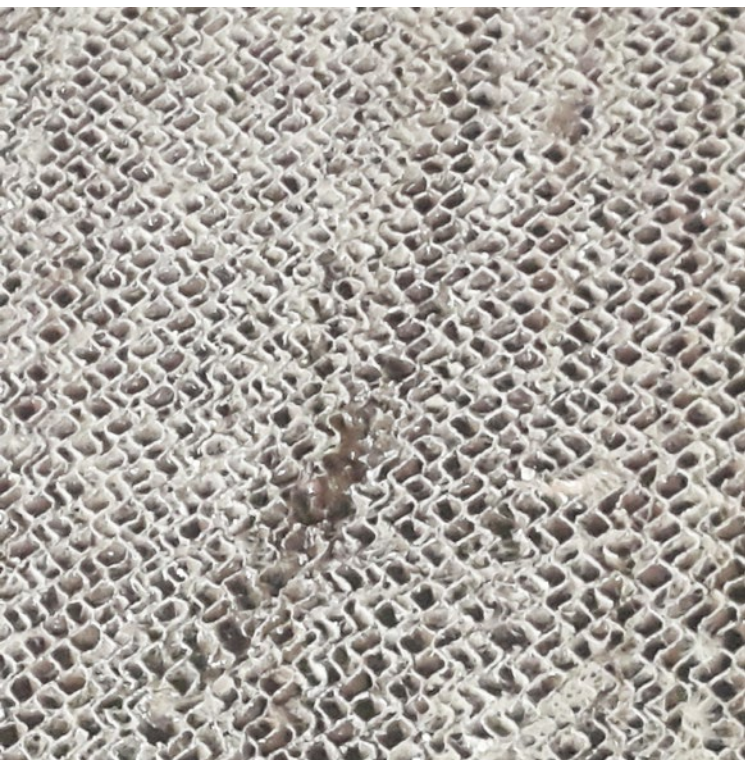
Sin tratamiento del agua, la cal estaba dura como la piedra, ya que no se había limpiado desde hace más de 5 años.

Resultado: El cliente instaló nuevos paneles en la torre de refrigeración para probar los efectos de Vulcan y compararlos con los paneles viejos, que no se habían limpiado por más de 5 años.

- En los paneles nuevos, la cal se acumuló en forma de polvo, que pudo eliminarse con gran facilidad.
- En cuanto a los paneles viejos, la limpieza de los depósitos de cal antigua con una pistola de agua tardó más tiempo.

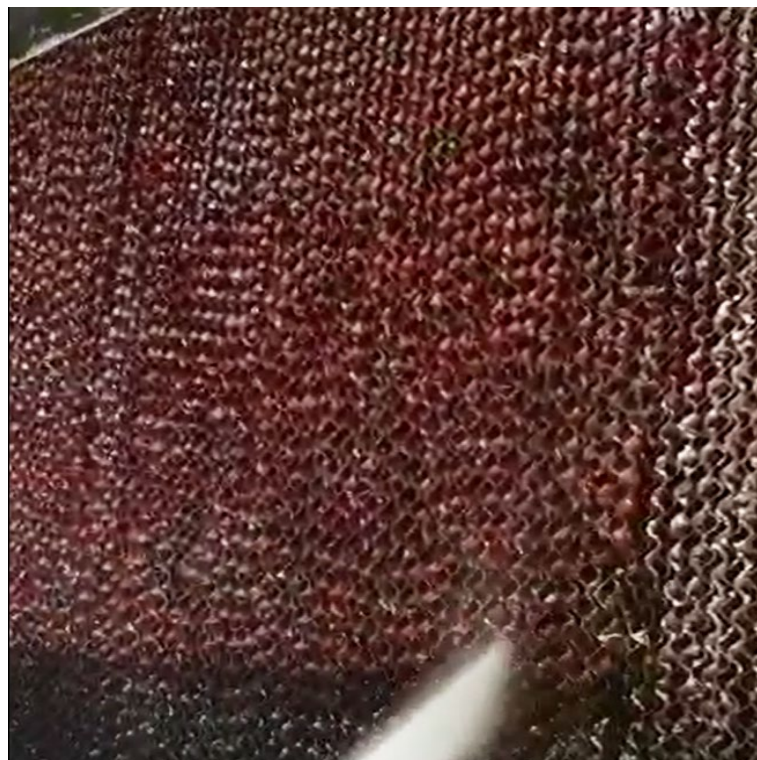
Después de 2 semanas de la instalación del equipo Vulcan S10, la antigua cal se había suavizado y la nueva se había formado como polvo. Los nuevos depósitos de cal se eliminaron con facilidad y los antiguos fueron más difíciles de eliminar con una pistola de agua.
