## Detalles de la instalación

- Ubicación: Fundición Sea Link Die (Kunshan) Co. Ltda.
- Modelo: **Vulcan** S100
- Área: circuito de la torre de enfriamiento
- Problema: los rellenos de la torre de enfriamiento presentaban gran cantidad de depósitos calcáreos que eran muy difíciles de eliminar. Esto ocasionaba deficiencias en la transferencia del calor y una alta frecuencia de defectos en la fabricación de los productos.
- Resultado: el circuito de la torre de enfriamiento requería de limpieza manual 4 a 6 veces por año. **6 meses** después de haber instalado **Vulcan S100 no se habían vuelto a formar depósitos calcáreos** en el circuito de refrigeración.

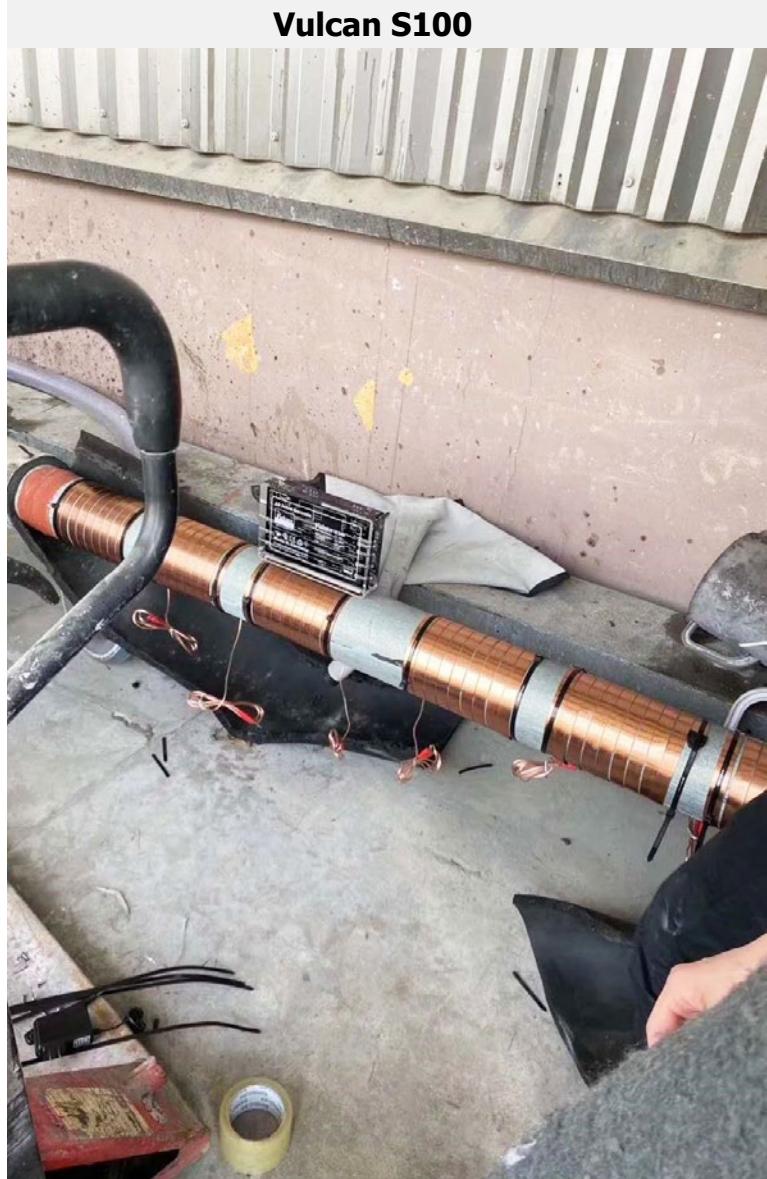
Extracción del aislante de la cañería e instalación de Vulcan S100.
