Yacimiento Petrolero SHENGLI

Detalles de la instalación

Localización: Estación 20, planta de producción de petróleo Xian-he, yacimiento petrolero Sinopec Shengli

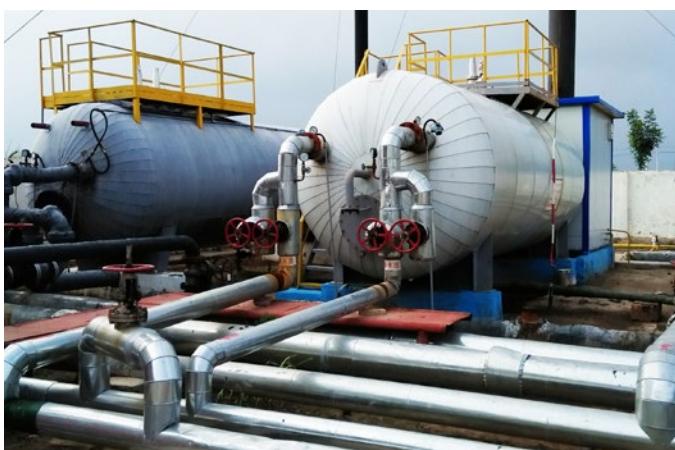
Entrada de agua de la calefacción del horno.

Se instaló Vulcan 25 en la tubería de entrada del agua para solucionar los problemas con las incrustaciones.

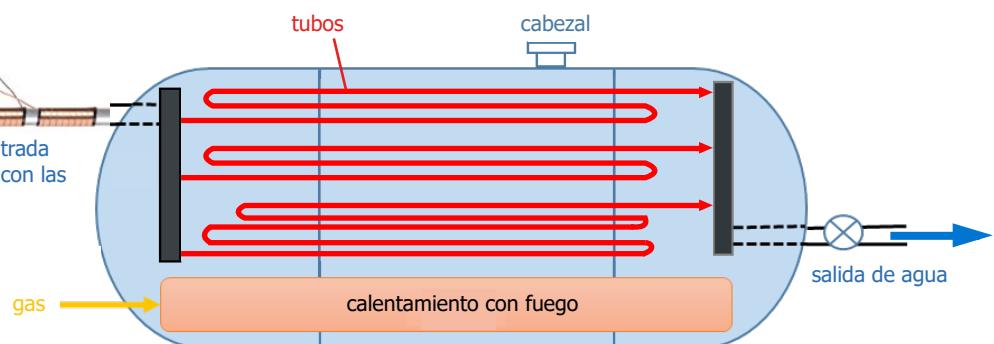
Para poder calentar el agua en la tubería, la temperatura del agua en el calentador del horno es de 70°C~80°C. Los tubos están marcados en rojo y tienen problemas de incrustaciones. El diámetro de la tubería es de 80 mm.

Sin embargo, la eficiencia del intercambiador de calor está disminuyendo debido a las incrustaciones en la tubería. Hay que utilizar más gas para calentar el horno, de modo que aumenta el consumo de energía.

El contenido de calcio (Ca) en el agua es 1469.09 (mg/L), que es extremadamente alto. Los tubos tienen problemas con las incrustaciones porque se añaden constantemente varios agentes de limpieza y los tubos se mantienen a una temperatura alta de entre 60 °C y 70 °C. Cada 3 meses, la eficiencia de la calefacción se reduce al 50% o incluso menos. Después de un año de funcionamiento, es necesario limpiar manualmente toda la tubería, lo que consume mucho tiempo y es costoso. Además, esto reduce la capacidad de producción.

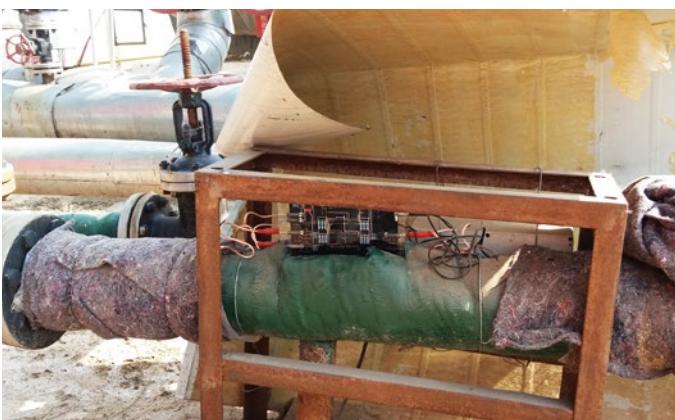
Antes de instalar Vulcan, se extrajeron el óxido y el aislamiento de la tubería. Las bandas impulsoras se enrollaron alrededor del tubo y se colocó nuevamente el aislamiento.

Por lo tanto, antes de instalar Vulcan, se extrajeron las incrustaciones de los tubos. Luego se instaló Vulcan S25 para probar su funcionamiento.

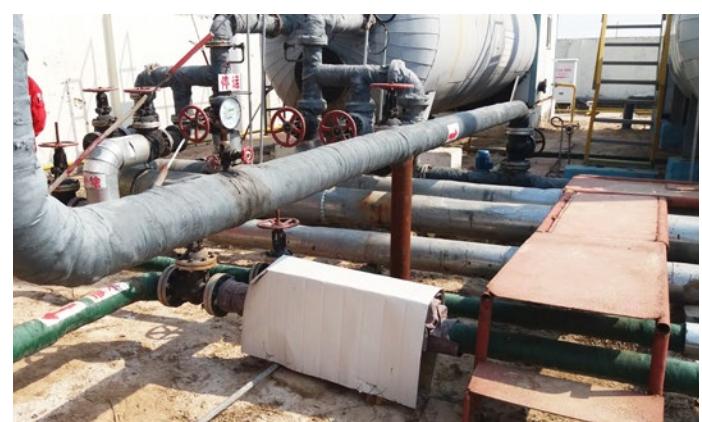
Instalación en el exterior con una cubierta hecha a medida para proteger la unidad del viento y el sol.
