## Detalles de la instalación

## Válvulas Shengtong Co. Ltda.

## Efectos de Vulcan en la tubería principal de circulación del agua de refrigeración del horno de inducción de frecuencia intermedia

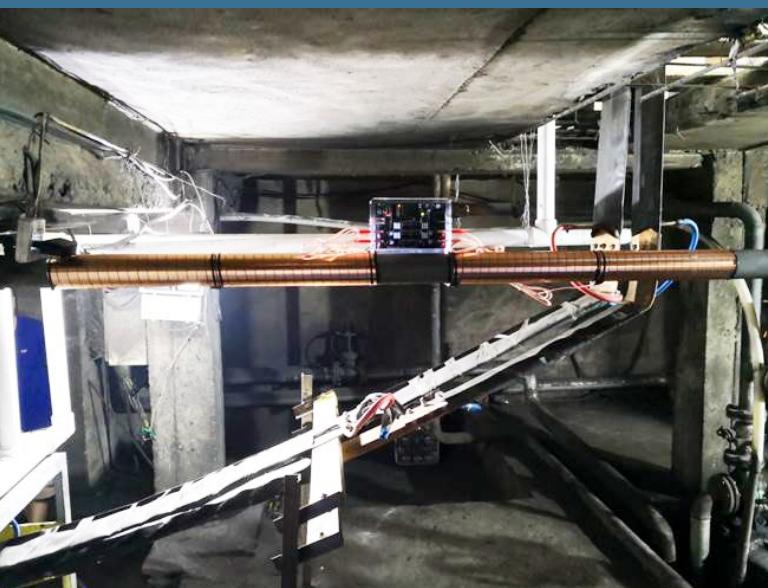
**Vulcan S50 instalado en la Planta Oeste**

El uso del agua freática ocasiona serios problemas de cal. Sin Vulcan, los técnicos tenían que limpiar con ácidos **cada 20 días**.

Luego de instalar Vulcan S50, el intervalo de limpieza se alargó a **8 meses**.

Modelo/Área: Se instaló **Vulcan S50** en la tubería principal de circulación del agua de refrigeración del horno de inducción de frecuencia intermedia, situado en la Planta Oeste.

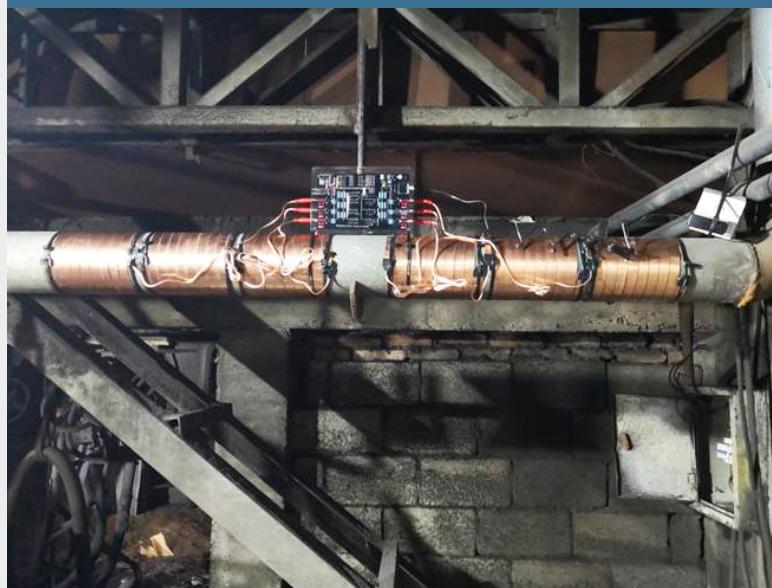
**Vulcan S100 instalado en la Planta Este**

El uso del agua freática ocasiona serios problemas de cal. Sin Vulcan, los técnicos tenían que limpiar con ácidos **cada 3 meses**.

Como consecuencia de los buenos resultados en la Planta Oeste, se instaló Vulcan S100 en la Planta Este. Luego de 6 meses de haber instalado Vulcan S100, aún no es necesario efectuar una limpieza.

Se instaló **Vulcan S100** en la tubería principal de circulación del agua de refrigeración del horno de inducción de frecuencia intermedia, situado en la Planta Este.
