Prueba durante 4 años de Vulcan para una torre de refrigeración en el Centro Comercial Karawaci

Detalles de la instalación

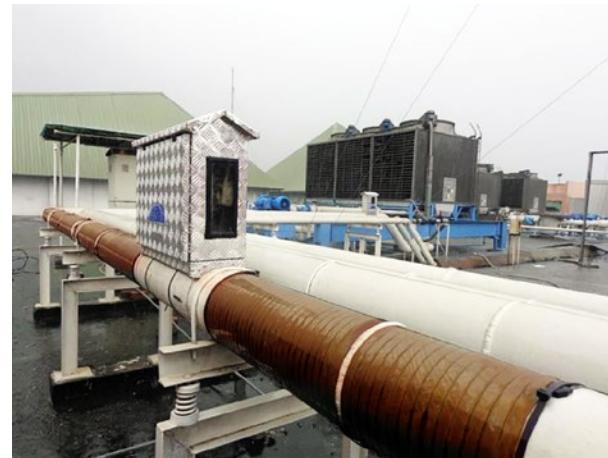
Vulcan S500 se ubicó dentro de una caja de aluminio y se instaló en la tubería principal de una torre de refrigeración en el centro comercial Karawaci.

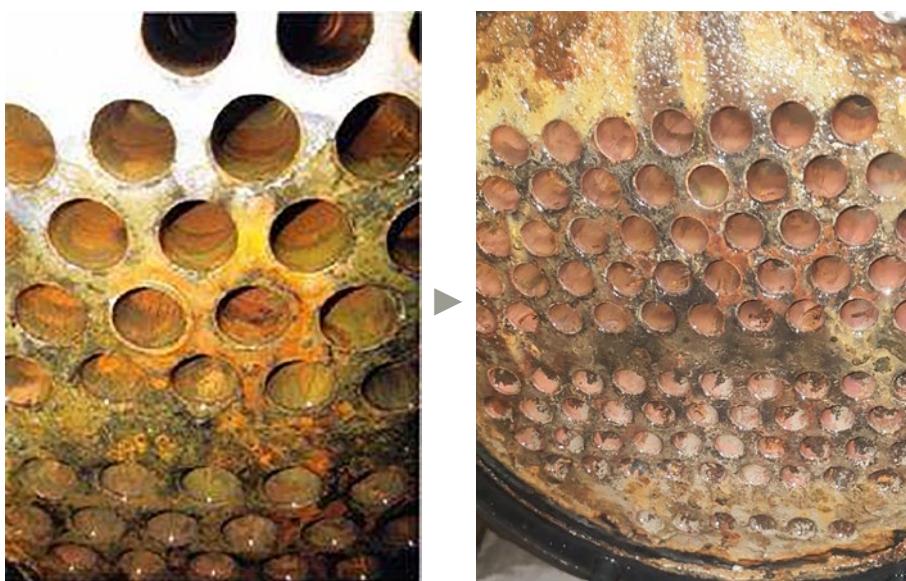
Las fotografías muestran que los tubos de los condensadores, desde el principio hasta el final del periodo de prueba, estaban "tan limpios como si fueran nuevos".

Primera revisión: 4 de marzo de 2014.

Las placas de los tubos del intercambiador de calor fueron removidas para revelar la superficie interior de los tubos de cobre. Dado que estos tubos se habían limpiado recientemente a mano, prácticamente no había incrustaciones, como se puede apreciar en esta foto.

Última revisión: 12 de febrero de 2018, al final de los 4 años de prueba.

Las superficies internas de los tubos de cobre no muestran ninguna formación de incrustaciones adicionales después de 4 años durante el período de prueba.

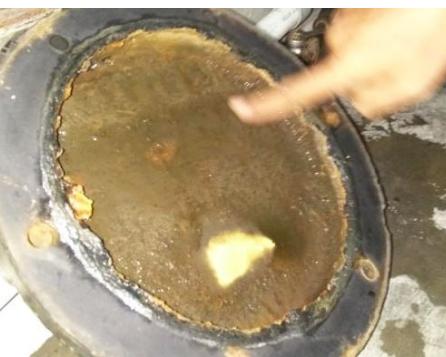
Interior del intercambiador de calor. El recubrimiento del condensador ha perdido toda la escala que tenía antes. (El punto de luz en la parte inferior es reflejo de la luz)
