FÁBRICA DE SAL YUNNAN

Instalación 1

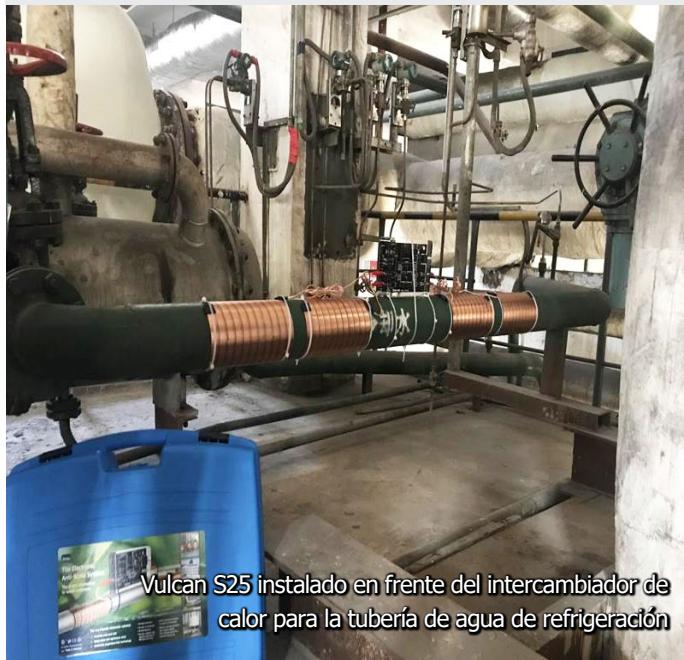
Ubicación: antes del intercambiador de calor del primer sistema de agua de refrigeración

Tubería: 80 mm

Modelo: **Vulcan** S25

Resultado: después de 2 meses, se procedió a abrir el intercambiador de calor y se descubrió que la cal de sus paredes se había blandado y era fácil de limpiar.

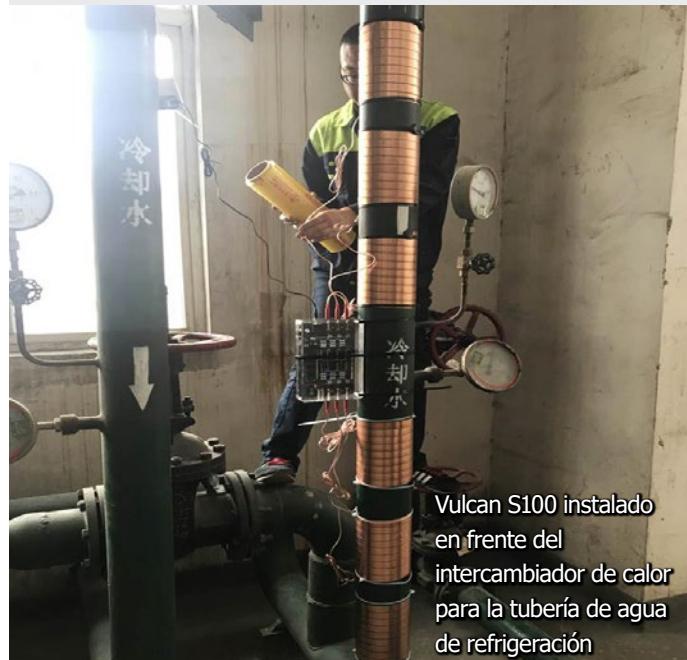
Instalación 2

Ubicación: antes del intercambiador de calor del segundo sistema de agua de refrigeración

Tubería: 100 mm

Modelo: **Vulcan** S100

Resultado: el sistema de refrigeración por agua se mantiene estable. No es necesario quitar las incrustaciones cada 2 meses como antes.

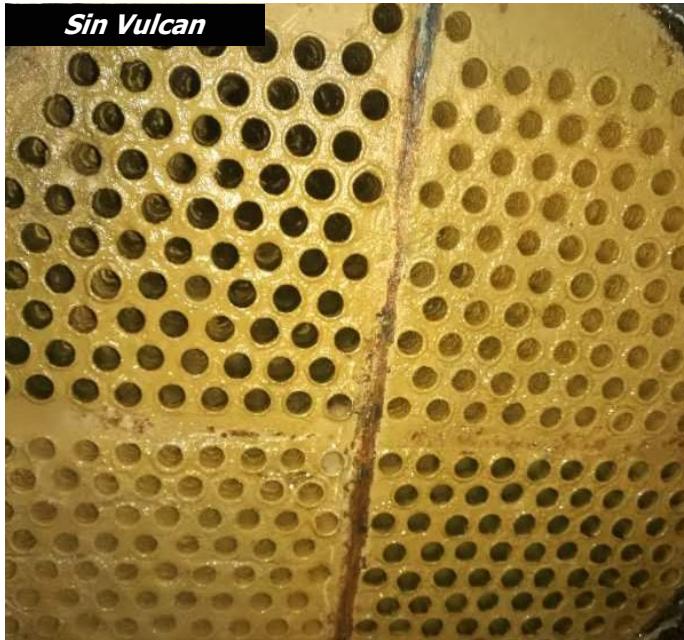
Sin Vulcan

Antes de instalar Vulcan, las calcificaciones eran muy gruesas y duras en los tubos del intercambiador de calor.

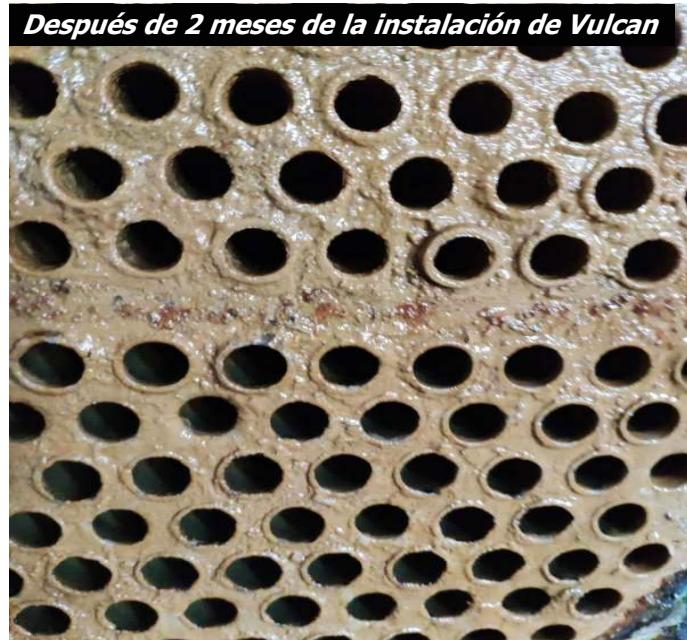
Después de 2 meses de la instalación de Vulcan

Las incrustaciones se blandaron.
