## 安装细节

地点：安徽海螺集团有限责任公司

型号：**Vulcan S25**

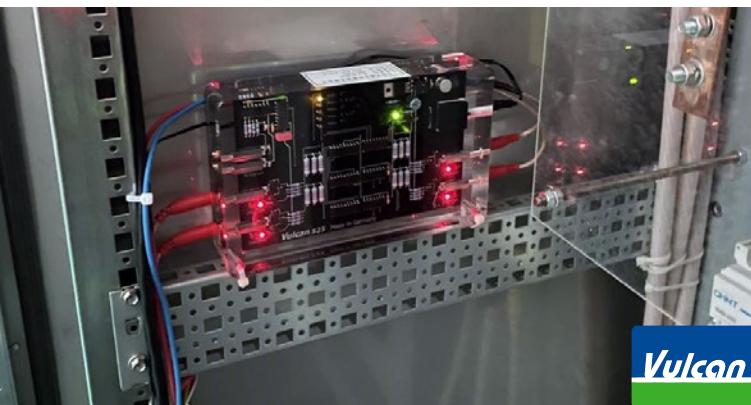
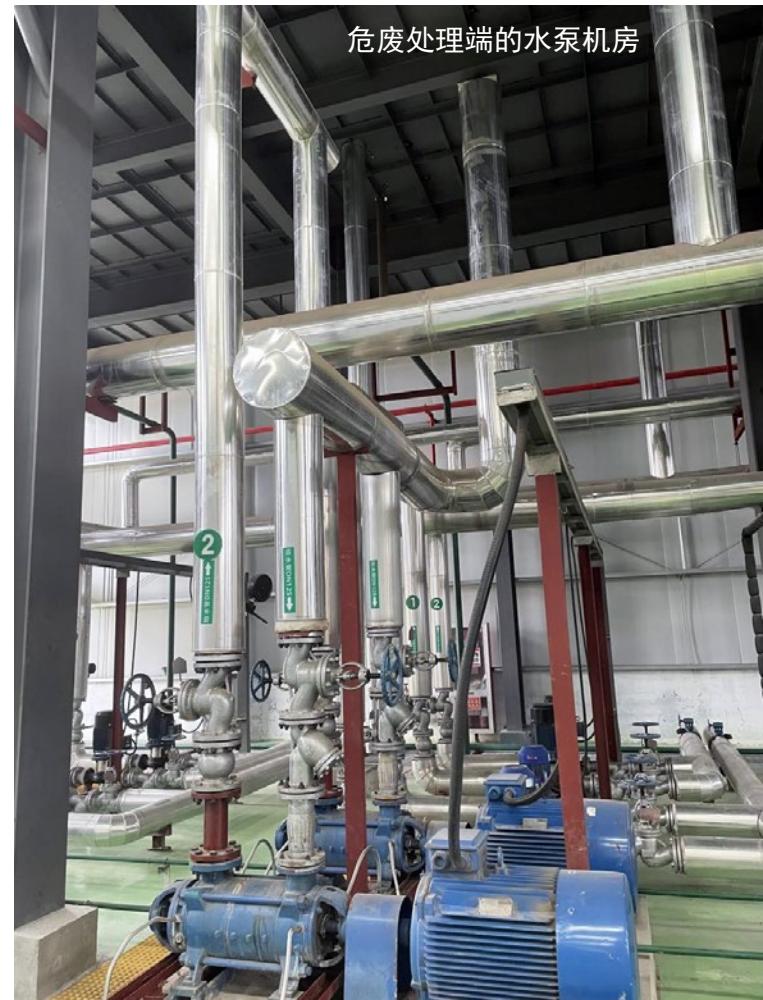
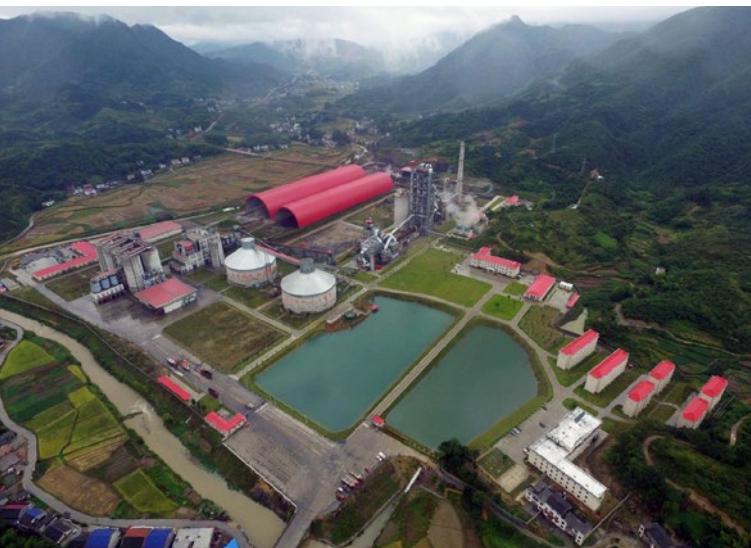
位置：危废处理工艺端的冷却水

水垢问题：工艺降温区冷却水系统的换热器结垢严重，每年需要定期人工拆卸管道清洗。

效果：安装6个月后，检测工厂数据中心平台，换热器温度仍没有上升，由此可以判定没有新增水垢。
