### Hotel Acacia, Manila, Filipinas

El Hotel Acacia es un hotel de cinco estrellas localizado en Alabang, Manila. El Hotel Acacia de Manila exhibe la excelencia de una marca propia del país que está profundamente arrraigada en la pasión, la excelencia y el servicio. El hotel se enorgullece de crear un ambiente de hospitalidad y servicio ejemplar.

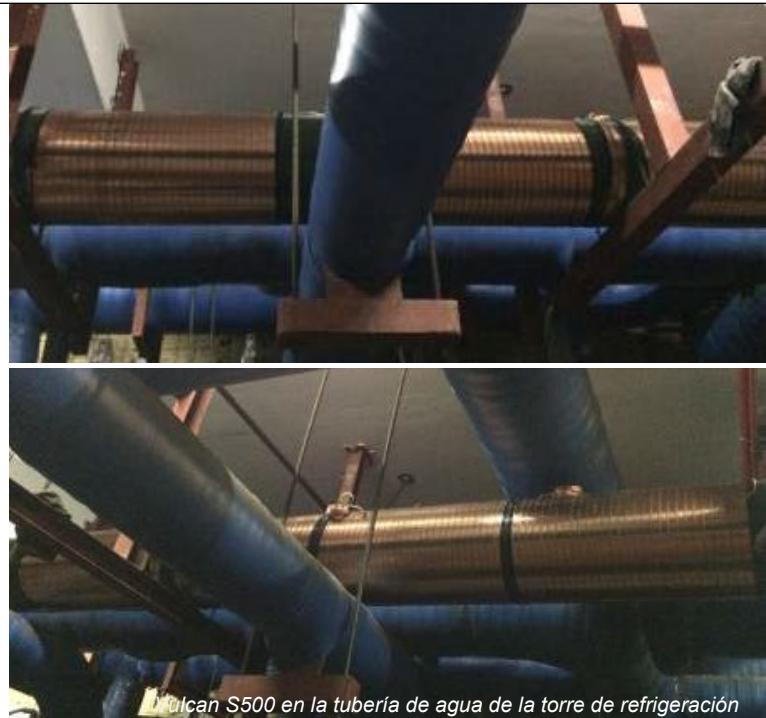
#### **Antes de la instalación de Vulcan:**

- Depósitos de cal en el intercambiador de calor
- Tuberías obstruidas

#### **Después de la instalación de Vulcan:**

- Enfriador y torres de refrigeración se mantienen limpios
- No se requiere el uso de químicos

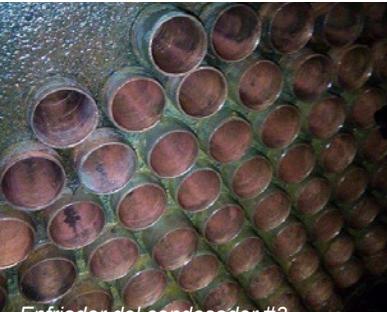
Enfriador del condensador #3  
Ø 67 cm, tubo Ø 7/8", longitud: 418 cm

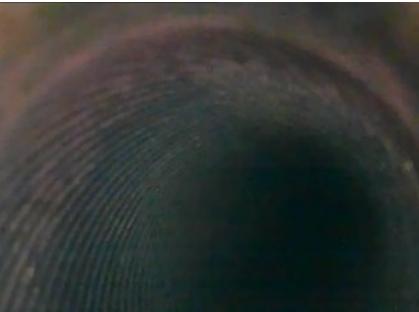
Dentro del tubo

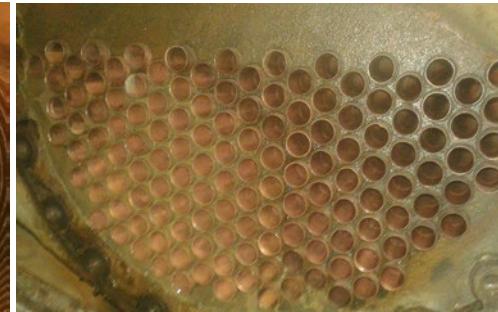
Vulcan S500 en la tubería de agua de la torre de refrigeración

Con el deseo de reemplazar los productos químicos, buscaban un tratamiento físico del agua y encontraron Vulcan. **Después de instalar la unidad Vulcan S500, el intercambiador de calor siempre se mantiene limpio sin necesidad de productos químicos.**

Suministro principal de agua para torre de refrigeración
