## Proyecto de mejora para reducir la frecuencia de cambio de la membrana de ósmosis inversa

### Detalles de la instalación

**Modelo:** Vulcan S10 se utiliza como tratamiento preliminar de la membrana de ósmosis inversa.

**Tamaño de la tubería, capacidad:** 65 mm, 15 m<sup>3</sup>/h

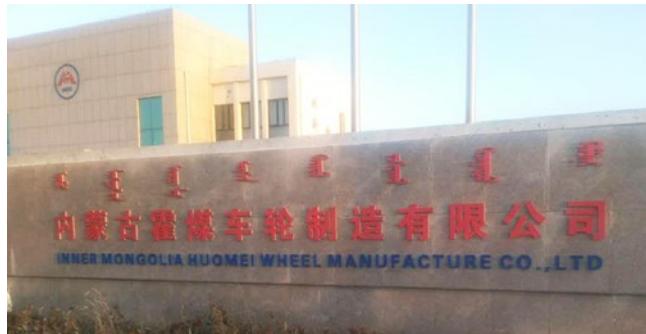
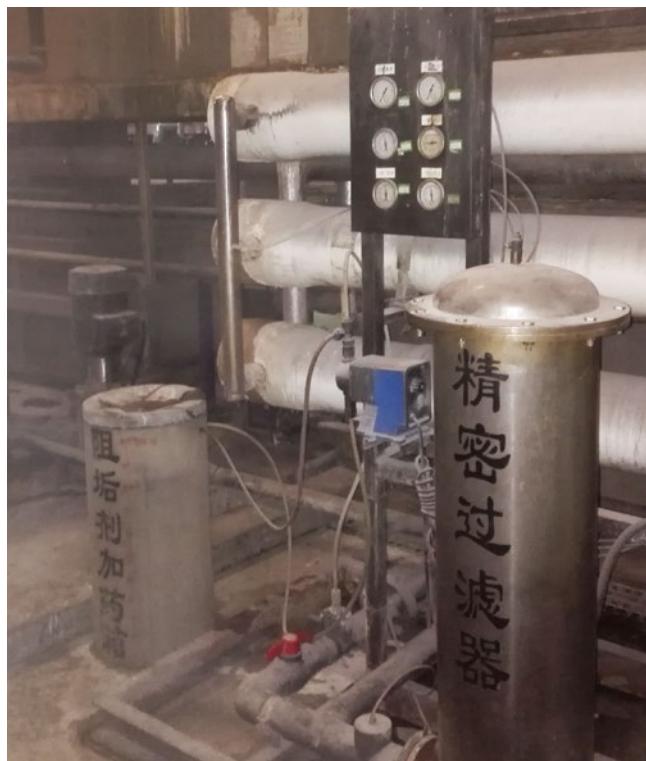
Equipo de procesamiento de agua pura.

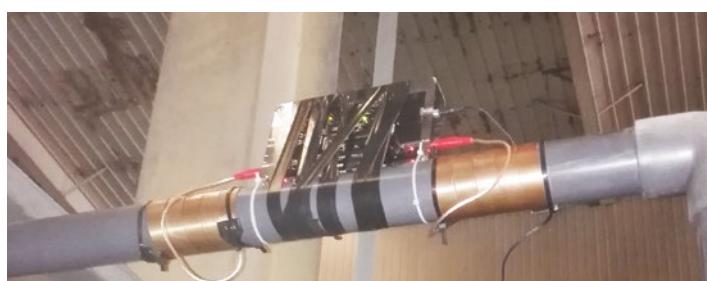
Vulcan S10 instalado antes de la membrana de ósmosis inversa.

Se instaló Vulcan el 6 de abril y la conductividad después de las membranas RO de tres etapas era de 17,1, 22,7 y 21,5 ( $\mu$ -Siemens/cm) el mismo día. Tras 4 días, se observaron efectos notables. El 4 de mayo volvimos a medir la conductividad después de las membranas RO de tres etapas y habían bajado a 11,5, 11,5 y 11,6 ( $\mu$ -Siemens/cm). Seguiremos registrando la efectividad de Vulcan.
