## DETALLES DE LA INSTALACIÓN

**Instalado en:** Química del Rey,  
Grupo Peñoles, México

**S250**  
instalado hace 8 meses

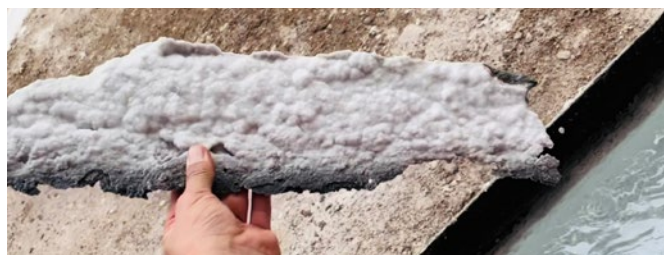
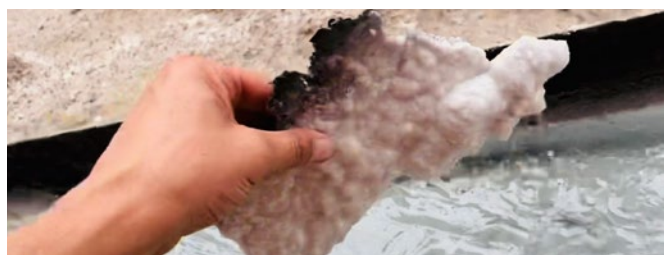
El agua que se trata contiene más de 70 gr/l de calcio, lo que provocaba obstrucciones constantes en la tubería y un aumento de las incrustaciones de cal en la canalización por la que circula el líquido. Esto solamente podía eliminarse mediante herramientas mecánicas, golpeando las tuberías y la canalización. A los 15 días de usar Vulcan, las incrustaciones de las tuberías comenzaron a resquebrajarse y a los 8 meses fue posible eliminarlas o quitarlas a mano.

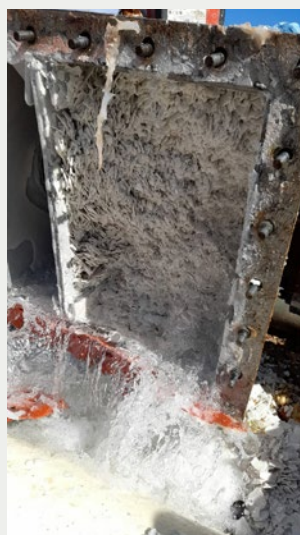
Después  
del  
tratamiento  
Vulcan

Los depósitos calcáreos se resquebrajaron al interior del tubo y en la canalización, por lo que ahora es sencillo retirarlos incluso a mano.

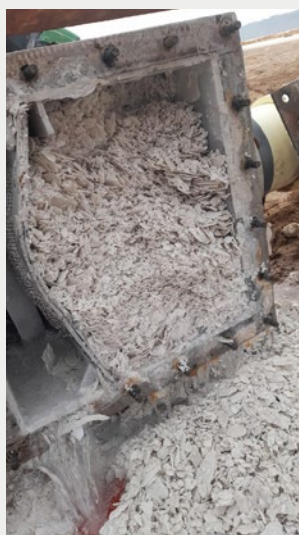
Después  
del  
tratamiento  
Vulcan
